Características e exigências sociotécnicas em confronto num bairro de origem pré-industrial: notas sobre o *Bairro das Trinas*

Characteristics vs. requirements on a preindustrial
neighbourhood: notes about the *Trinas Neighbourhood*

Joana Fazenda Mendes Mourão

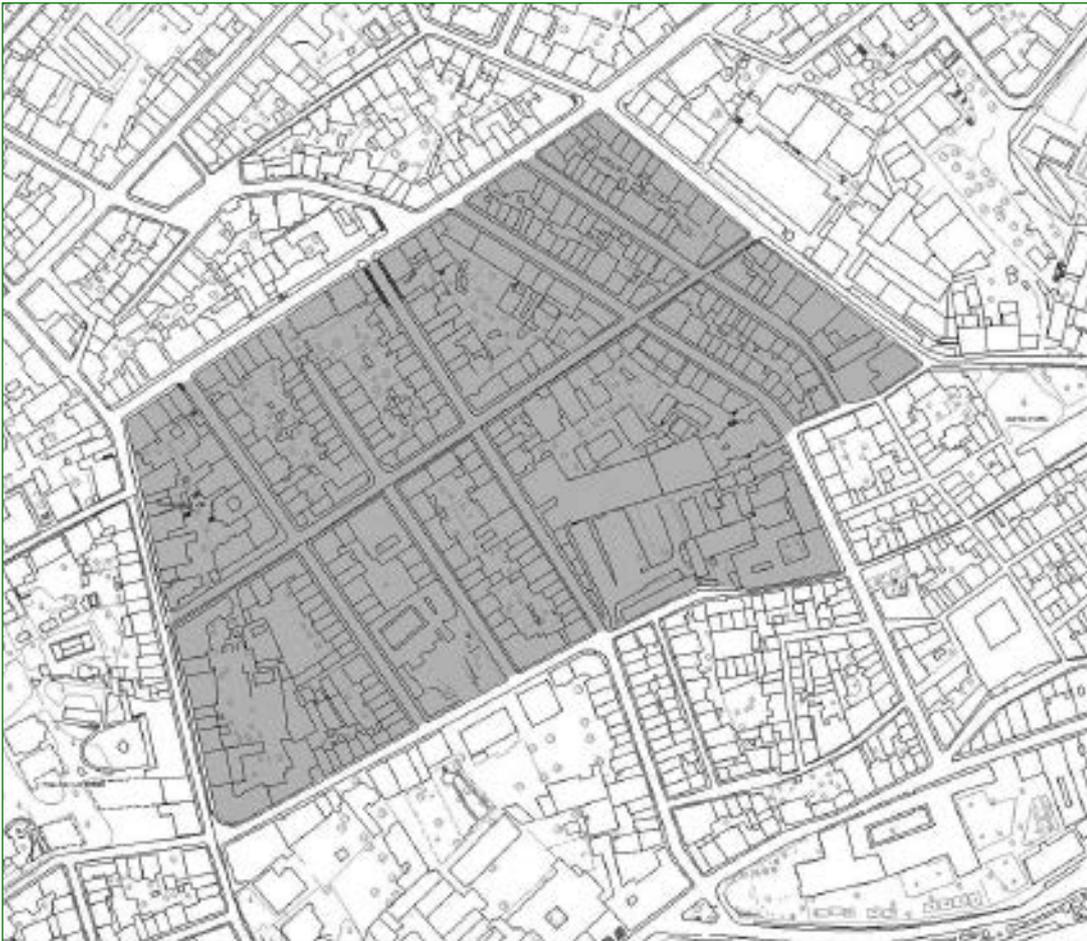
Figura 1 Planta atual do Bairro (área do aforamento Trino a cinza – notem-se os numerosos lotes pequenos e estreitos ainda identificáveis)

Este bairro, resultante da urbanização de terrenos conventuais, como o foram muitos em Lisboa durante o século XVIII⁸, localiza-se nos antigos terrenos do Convento das Trinas do Mocambo – que se situam no trapézio entre as ruas da Lapa, do Quelhas, Garcia de Horta e São Domingos à Lapa, sendo atravessados pelas ruas do Meio à Lapa, das Trinas, São João da Mata, Remédios e São Félix e, longitudinalmente, pela Rua das Praças (Figura 1).

Um dos aspetos mais característicos deste Bairro é a modularidade e repetição dos lotes, cuja permanência o dota de uma integridade urbanística reconhecível (Figura 1), decorrente de um «urbanismo pombalino sem Pombal»¹⁷, desenvolvido à escala doméstica da *Lapa popular*.

Na cartografia atual (Figura 1) encontramos mais de uma centena de lotes com a dimensão mínima original (aproximadamente 7x14m), muitos dos quais ainda albergam pequenos edifícios setecentistas de três vãos, ainda que a maior parte tenha sido ampliada e transformada ao longo do tempo. Contudo, identificam-se também algumas variantes com lotes mais largos onde os edifícios apresentam já 4, 5, 6 ou 7 vãos, alguns dos quais albergando equipamentos. Assim, os edifícios que foram povoando o Bairro sobre esta matriz podiam ser unifamiliares ou multifamiliares, tipologias que conviviam neste bairro interclassista, e podiam albergar equipamentos, como escolas (Figura 8) ou hospitais.

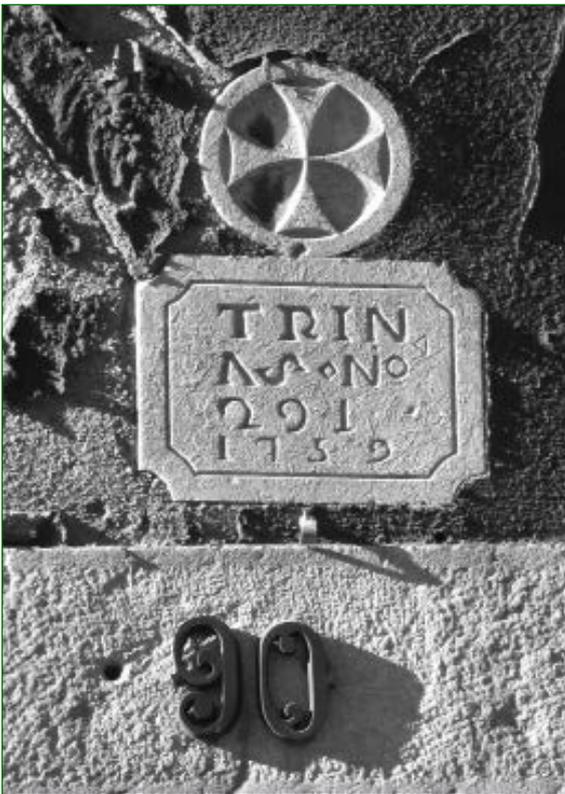
Figura 2 Pedra de Foro na Rua das Praças datada de 1759.
Fotografia da autora.

No *Bairro das Trinas*, em 2017, encontravam-se cinco pedras de foro datadas da segunda metade do século XVIII, sendo atribuíveis ao aforamento das Trinas, apresentando a sua cruz ou a designação *Trinas*. Em dezembro de 2017, uma destas pedras (Figura 2) foi removida no âmbito da demolição integral de um edifício (Figuras 3 e 4), tendo sido reintroduzida num novo edifício em 2019 (Figuras 5 e 6).

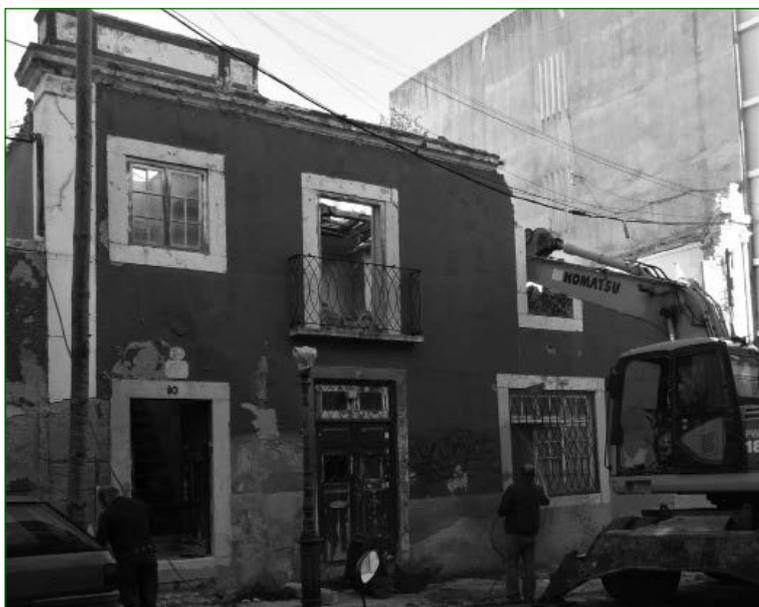
Figura 4 O mesmo edifício em demolição em 2017. Fotografia da autora.

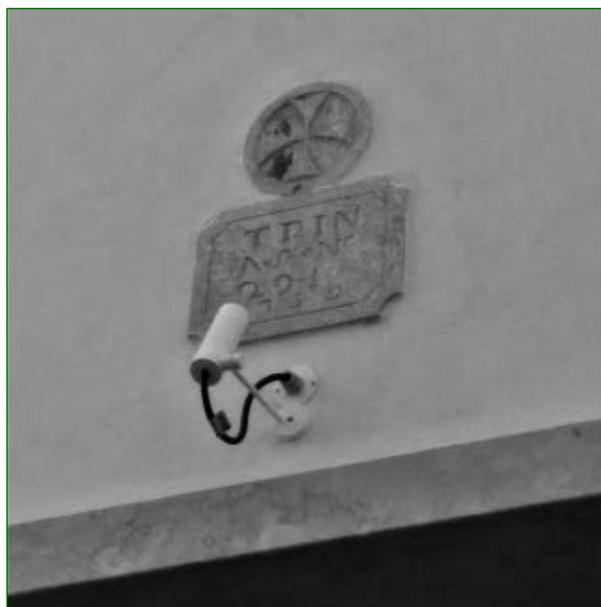
Figura 5 Pedra de Foro recolocada em 2019. Fotografia da autora.

Assim, na última década podemos identificar vários tipos de intervenções nos lotes do Bairro, incluindo: as de substituição total de edifícios (Figura 5), as de conservação autónoma da fachada – ou de *fachadismo* (Figura 14), as de ampliação e/ou reabilitação por edifício (Figura 18 e 20) ou por fração. Estes tipos de intervenção podem destinar-se a criar ou recriar habitação uni ou plurifamiliar de elevado *standard*, que multiplica as mais-valias da localização privilegiada do Bairro ou, mais pontualmente (geralmente na opção de “reabilitação à fração”), destinar-se à oferta de arrendamento de curta duração.

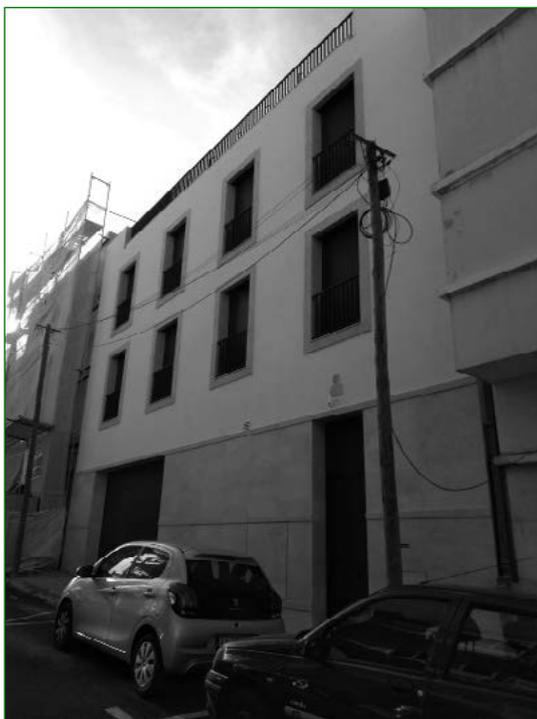
Figura 6 O edifício que substituiu o preexistente em 2019. Fotografia da autora.

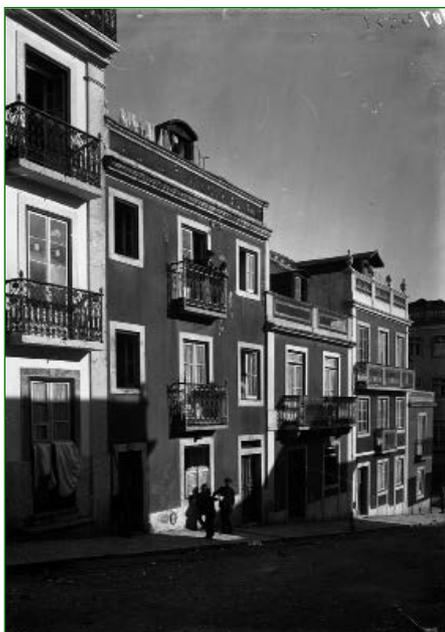
Figura 7 Vista da R. dos Remédios, 1898-1908.
Arquivo Municipal de Lisboa,
PT/AMLSB/CMLSBAH/PCSP/000/FAN/000107.

O edifício base do aforamento Trino, correspondendo ao lote mais pequeno, apresenta três vãos e geralmente é constituído por rés do chão, dois pisos e uma mansarda (Figura 7). Este lote mínimo mede entre 6,8 a 7,8 metros de largura (33 pés de largura) e a sua profundidade é variável, dada a geometria trapezoidal do cadastro então definido pelo traçado das vias, nem sempre paralelas, tendo a implantação dos edifícios, em média, 14 metros de profundidade (Figura 1). A compartimentação é, em geral, modular, executada com cruces de Santo André

No piso térreo dos edifícios mais antigos é ainda comum existirem duas portas, uma para acesso direto ao piso térreo e outra para acesso aos pisos superiores (Figura 7), em geral por escada de tiro (Figura 13). Devido à acentuada inclinação das vias, estas portas nem sempre apresentam a mesma cota de soleira. No decorrer da ampliação por agregação de frações habitacionais, algumas destas portas foram alteradas e por vezes convertidas em janelas (Figura 9).

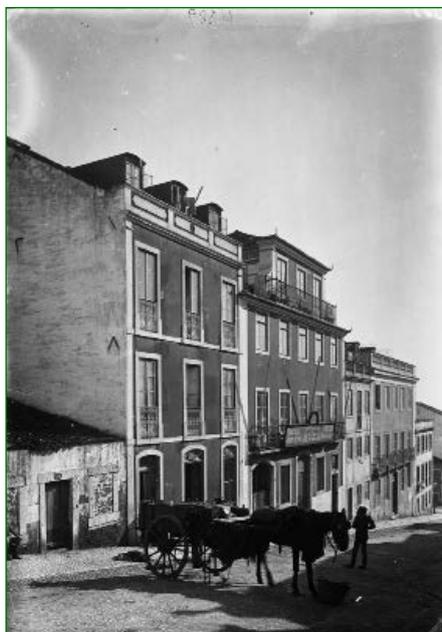
Figura 8 Vista da R. S. João da Mata, 1898-1908.
Arquivo Municipal de Lisboa,
PT/AMLSB/CMLSBAH/PCSP/003/FAN/000306.

Dada a exiguidade do lote, em vez de escadas centrais de acesso a esquerdo direito – como é comum noutros bairros lisboetas contemporâneos e noutros edifícios deste mesmo Bairro, nos edifícios mais estreitos das *Trinas* as escadas existem junto à empena do prédio, distribuindo um fogo por piso. Nestes casos, quando as escadas são de lances opostos, os edifícios apresentam geralmente apenas uma porta (Figuras 10 a 12). Nos lotes mais largos, ou destinados a equipamentos, as escadas podem encontrar-se a meio do lote e não junto à empena (Figura 8 e 16).

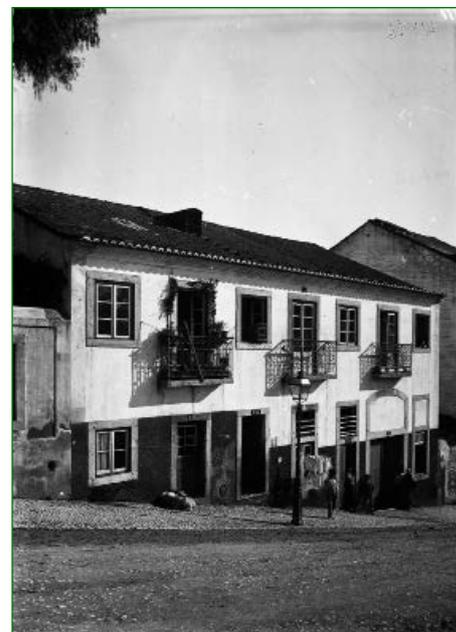
Figura 9 Vista da R. de S. João da Mata, 1898-1908.
Arquivo Municipal de Lisboa,
PT/AMLSB/CMLSBAH/PCSP/003/FAN/000311.

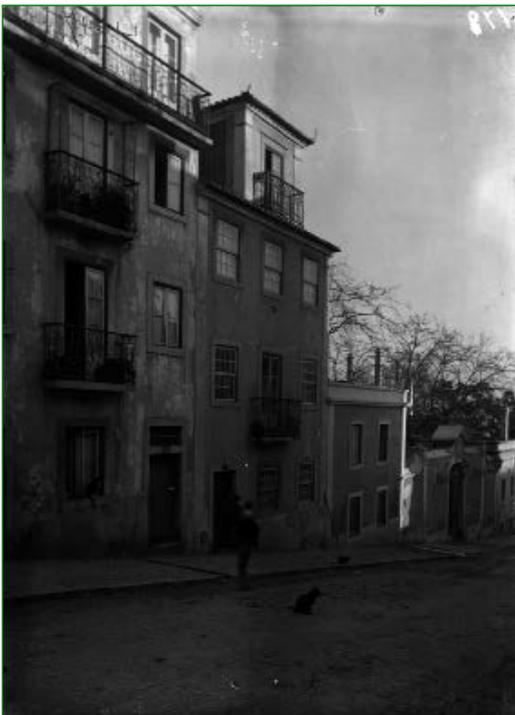
Figura 10 – Rua de São Félix, 4, Alçado, 1898. Arquivo Municipal de Lisboa, PT/AMLSB/CMLSBAH/PCSP/003/FAN/000178.

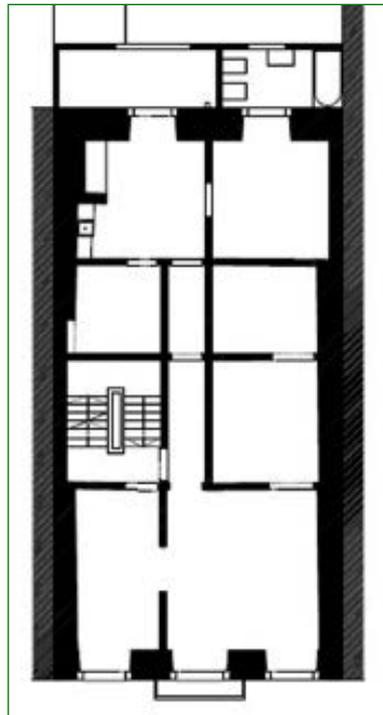
Figura 11 Rua de São Félix, 4, Planta do 1.º andar, 2008. Fotografia e desenho da autora.

completas nas paredes interiores paralelas à fachada, geralmente três, e com tabique e fasquio nas paredes interiores, perpendiculares à fachada, geralmente para a criação do corredor (Figura 11).

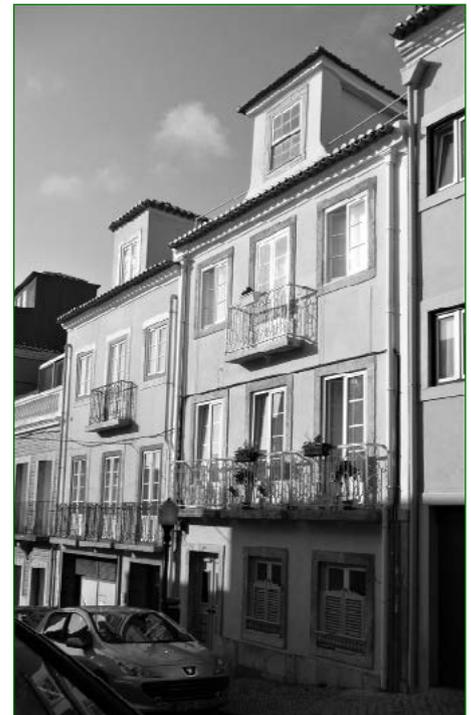
Figura 12 Rua de São Félix em 2016. Fotografia da autora.

A elevada inércia térmica, a permeabilidade e higroscopicidade da construção tradicional dotam-na de bons níveis de conforto (na maior parte dos dias do ano), se conjugadas com uma correta utilização, ventilação e proteção dos ganhos solares diretos, dados pela adequada dimensão das superfícies envidraçadas e respetivas portadas. O desconforto que ocorre em alguns dias de inverno nestes edifícios é passível de ser minimizado por sistemas de climatização pontuais (alguns edifícios denotam o acréscimo de pequenas chaminés para a colocação

de salamandras – vd. Figura 12), de acordo com os regimes de climatização intermitentes e sazonalmente curtos, comuns nos edifícios do sul da Europa. O desconforto no verão, também pontual, pode por sua vez ser ultrapassado pela ventilação natural cruzada que estes edifícios permitem e cujas circulações duplas favorecem.

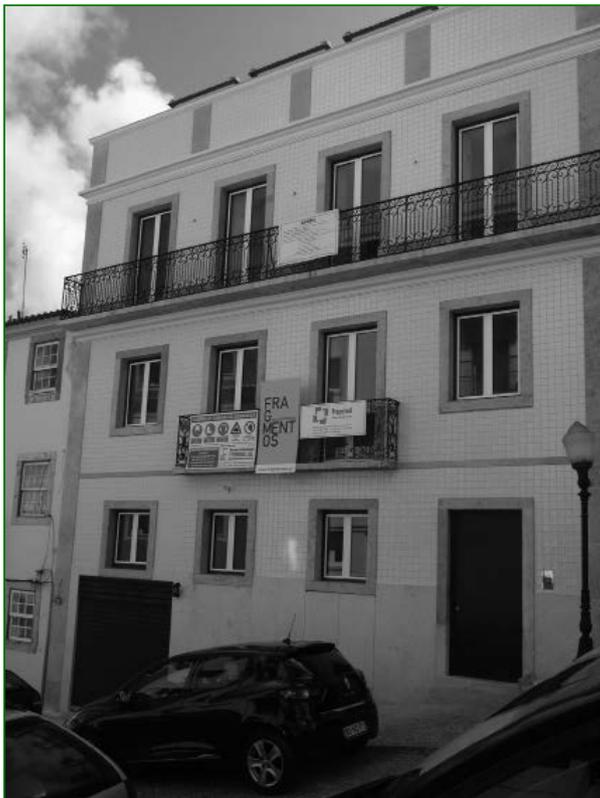
Figura 14 O mesmo edifício depois de 2015 – frente. Fotografia da autora.

Algumas intervenções de *fachadismo* substituem edifícios multifamiliares por moradias unifamiliares, mantendo apenas a fachada principal, privada da sua função estrutural (Figura 14). Nestes casos, lotes onde poderiam viver mais de quatro famílias, destinam-se apenas a um habitante e o piso térreo é o acesso a garagem própria. Outras intervenções de *fachadismo*, por vezes ainda expectantes (Figura 16), mantêm a tipologia plurifamiliar, mas optam por introduzir vários pisos de cave para albergar as necessidades de estacionamento correspondentes a várias famílias, mantendo também a fachada desprovida da sua função estrutural, suspensa em estrutura de betão sobre as novas caves.

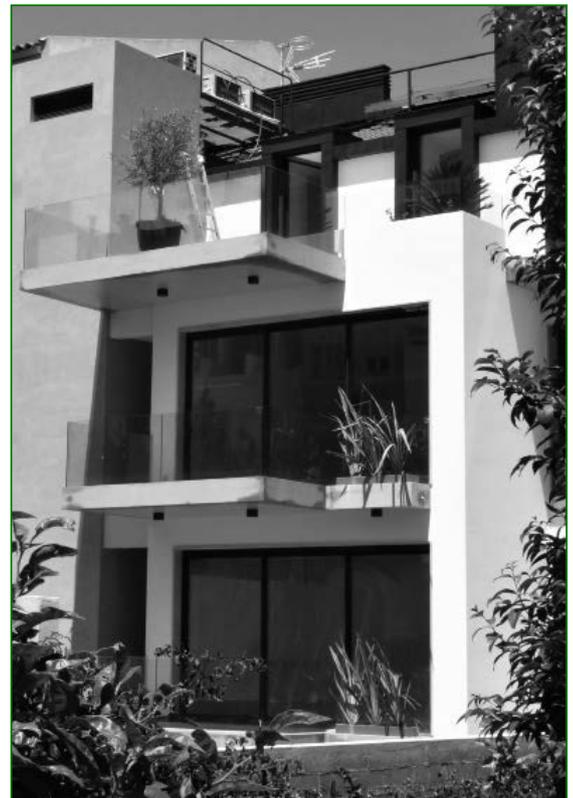
Figura 15 O mesmo edifício depois de 2015 – tardoz. Fotografia da autora.

Assim, a sobrevalorização das necessidades de conforto térmico – que são intermitentes – tem legitimado a introdução de climatização ativa em edifícios habitacionais reabilitados, por vezes usada com um regime mais permanente, sendo desadequada a uma política energética sustentável e às necessidades de habitação de preço acessível. Deste modo, podem ser os edifícios reconstruídos com maiores demolições os que alcançam classes energéticas superiores: edifícios em que as compartimentações internas, horizontais e verticais, foram eliminadas para facilitar a introdução das tubagens de ar condicionado centralizado (Figura 17), ou em que as fachadas a tardoz foram substituídas por envidraçados viabilizados por uma climatização ativa permanente de elevada eficiência, mas ainda assim com consumos muito superiores aos do uso anterior (Figura 15).

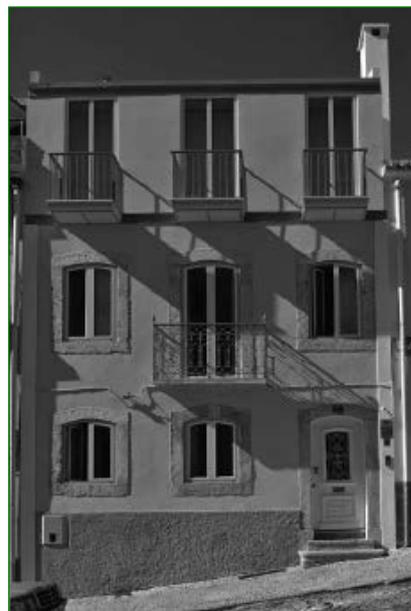
Figura 18 Ampliação na Rua de São Félix, 2016. Fotografia de Filipe Borges de Macedo.

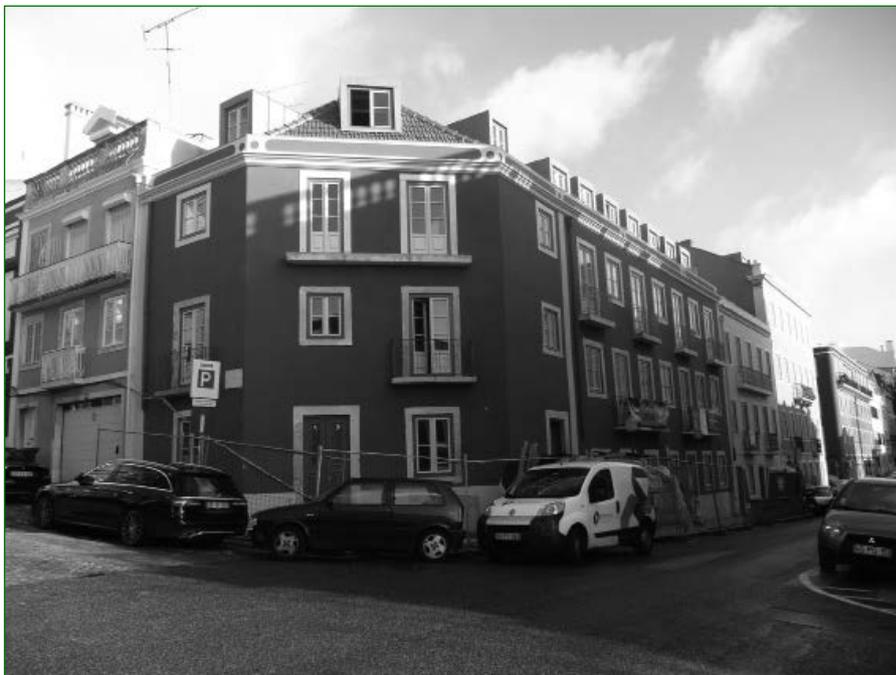
Figura 20 Ampliação na Rua das Praças em 2019. Fotografia da autora.

Porém, algumas intervenções exemplares conjugam preservação com ampliação e validam a solução unifamiliar em lote pequeno, mantendo o piso térreo e prescindindo do estacionamento integrado (Figura 18). A dispensa de estacionamento em garagem também acontece nas obras mais recentes devido a uma maior adaptação da gestão urbanística ao contexto²⁶, ainda que procedendo neste caso a uma anexação cadastral com inegáveis interferências na morfologia urbana original (Figura 20).
