## **A história sob os pés: os ladrilhos hidráulicos da Santa Casa de Misericórdia de Manaus como bens patrimoniais integrados**

The story underfoot: the hydraulic tiles of the Santa Casa de Misericórdia de Manaus as integrated heritage assets

Camyla Lorena Torres Silva  
Cybelle Salvador Miranda

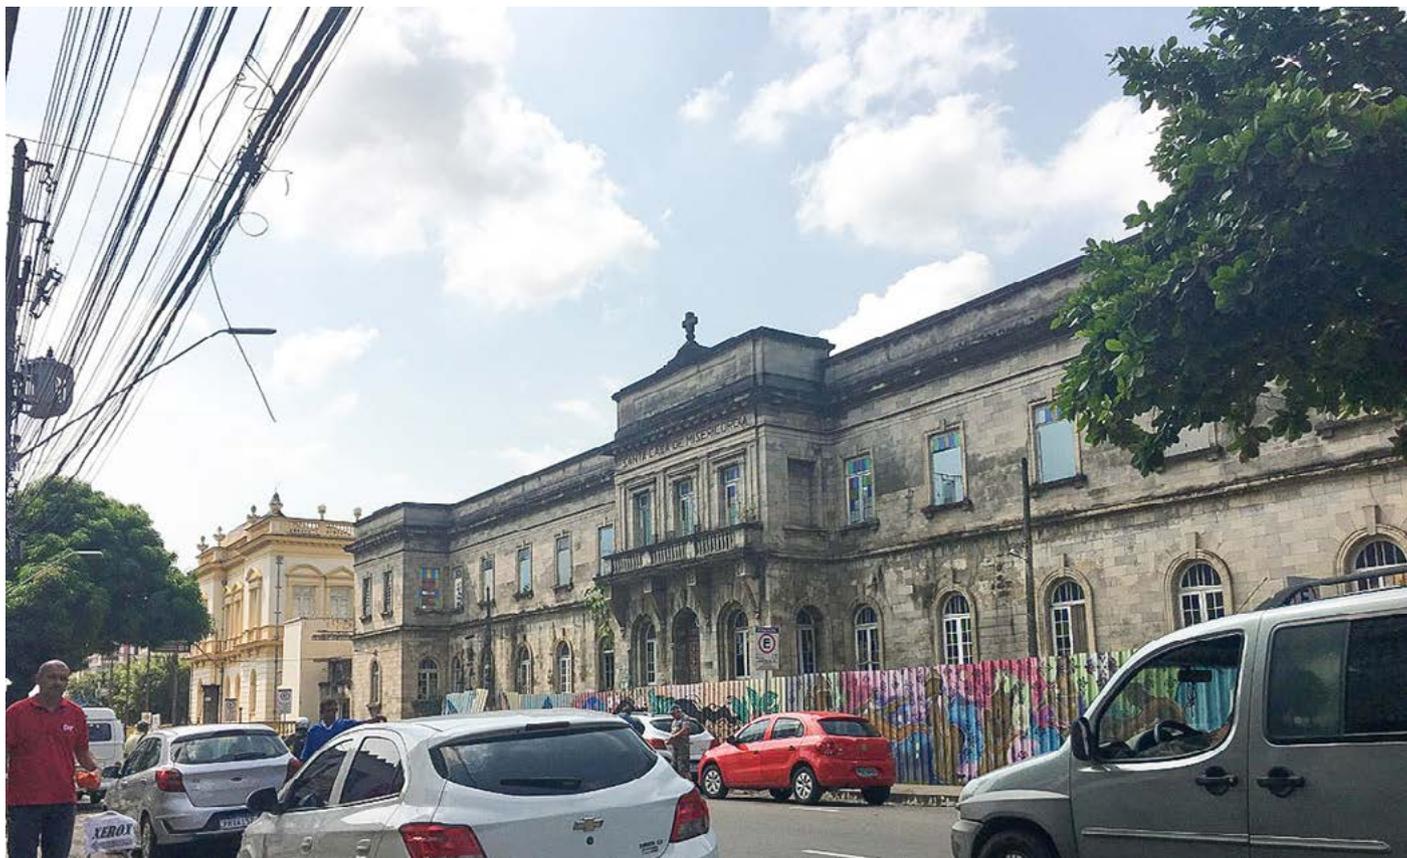
Figura 1 Prédio principal da Santa Casa de Misericórdia de Manaus. Fotografia de Camyla Torres, 2019.

A última grande obra no prédio principal do hospital (Figura 1) remonta à gestão do provedor e arquiteto Aloysio de Araújo que, em 1935, realizou a remodelação da antiga fachada para o seu aspecto atual e a reforma de espaços internos como a maternidade, salão principal e dependências das Irmãs de Sant’Anna. Essas intervenções foram as últimas a citarem a inserção de pisos de ladrilhos como substitutos dos antigos pisos de madeira. Desde então, as demais obras no complexo da Santa Casa (Figura 2) referem-se à construção de novos anexos como o prédio da maternidade e do pronto-socorro São José e reformas pontuais na capela.

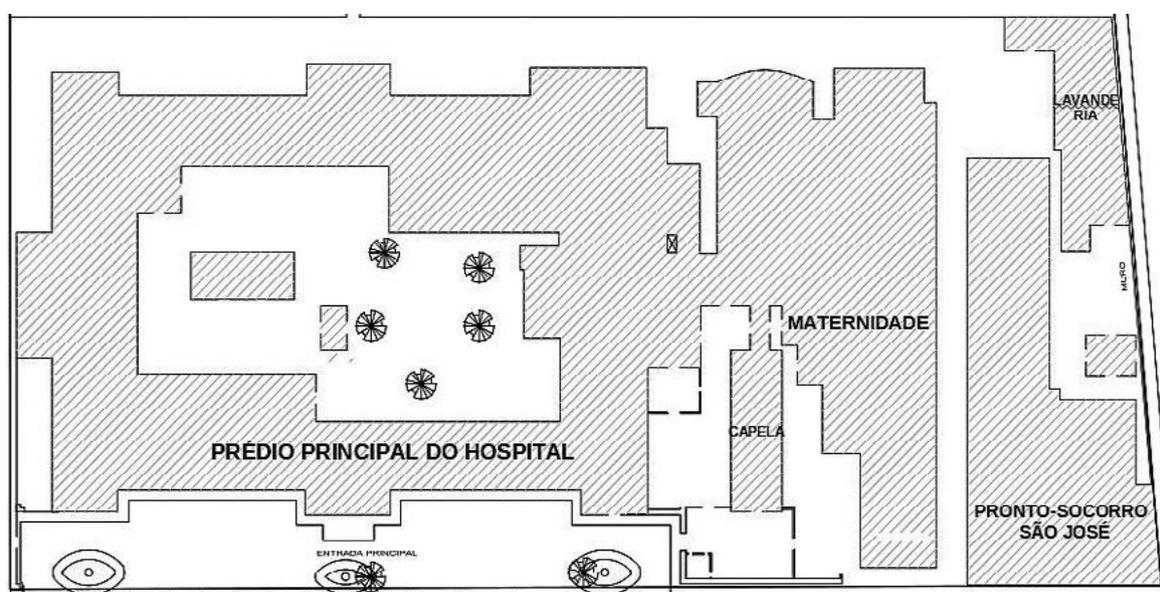
**Figura 2** Implantação da Santa Casa de Misericórdia de Manaus até o ano início de 2020. Adaptada por Camyla Torres do projeto em formato digital, cedido pela Secretaria de Cultura e Economia Criativa, 2019.

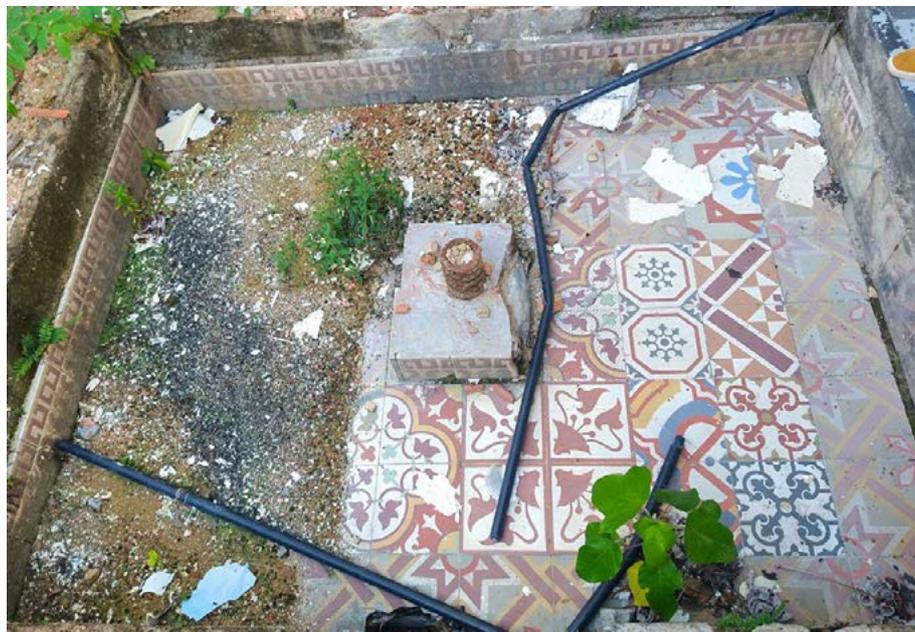
**Figura 3** Mosaico de ladrilhos hidráulicos assentados na área de uma possível fonte de água, localizada no pavimento térreo (Santa Casa de Misericórdia de Manaus), 2020. Fotografia de Alcilândia Lima.

No pavimento térreo do prédio principal, verifica-se que boa parte dos ladrilhos remanescentes surgem por debaixo de camadas de tinta ou estão cobertos por sujeira. É possível constatar que, nessa área, se encontra uma diversidade maior de desenhos e cores (Figura 3), além de materiais com temporalidades distintas, reconhecidas pelos padrões do estilo *Art Nouveau* e Moderno. Os ladrilhos também concorrem com outros revestimentos como granilite, azulejo decorado e pedras de Lioz, podendo esse último ser o piso mais antigo do hospital. Com exceção dos ladrilhos sextavados no setor de banheiros e de um único piso em peças retangulares, ambos nas cores preto e amarelo, predominam ladrilhos de forma quadrada e ricamente ornamentados e seu uso ocorre nos salões, escadas, salas de cirurgia, lavanderia, corredores e áreas externas (Figura 4).

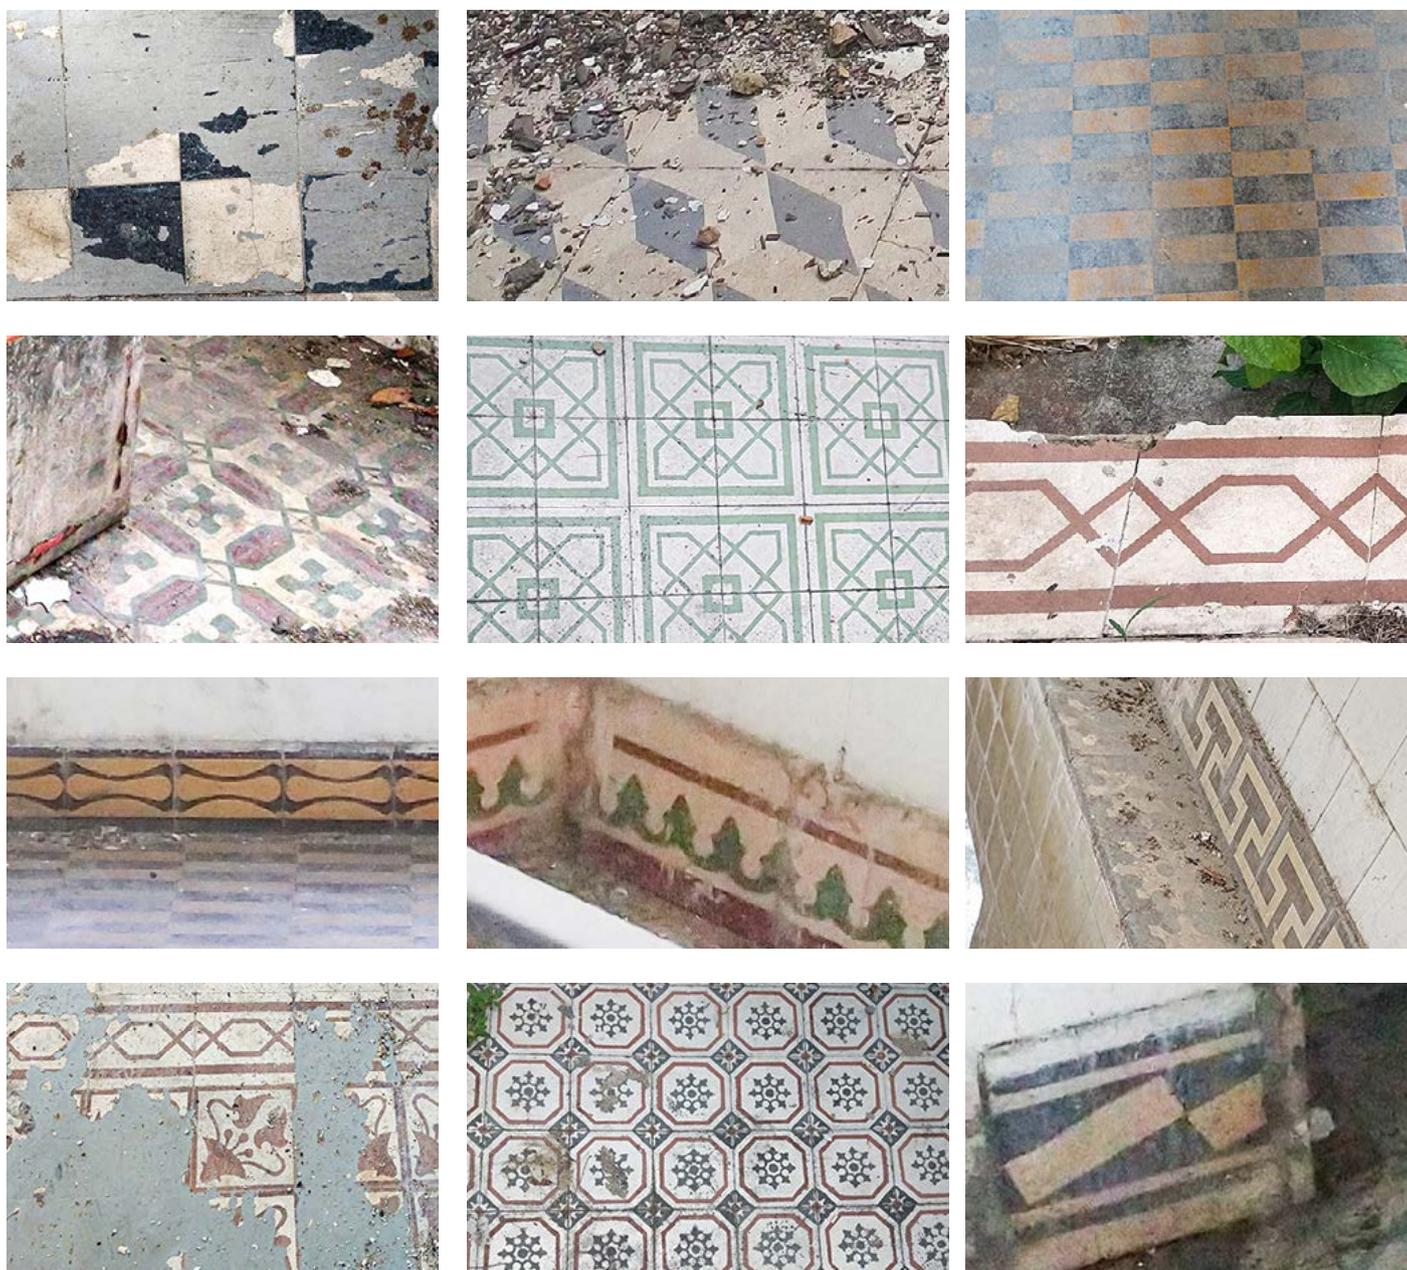
**Figura 4** Padrões de ladrilhos hidráulicos localizados no pavimento térreo (Santa Casa de Misericórdia de Manaus), 2020. Fotografias de Alcilândia Lima.

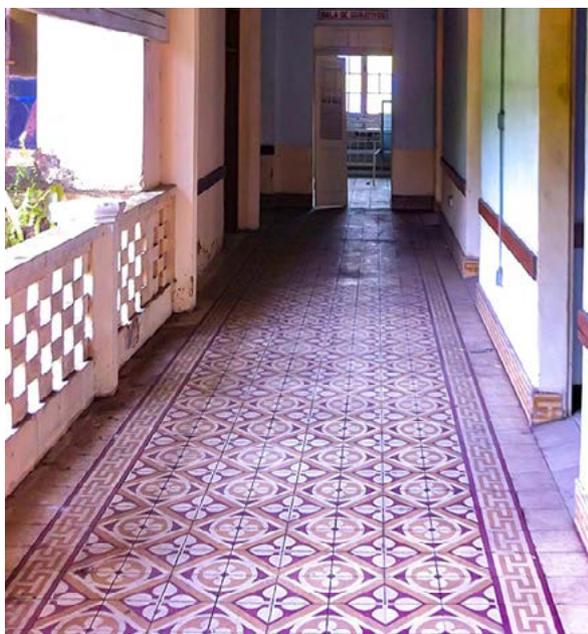
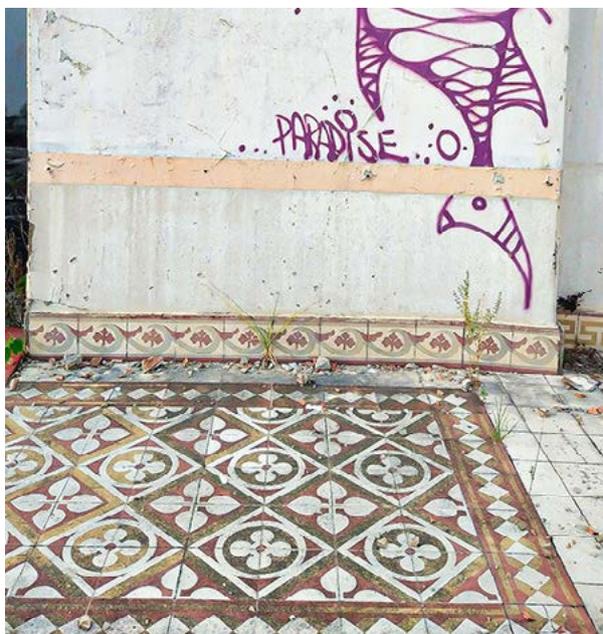
Figura 5 Ladrilhos dos peristilos do pavimento superior (Santa casa da Misericórdia de Manaus), 2020. Fotografias de Alcilândia Lima.

No pavimento superior observa-se um padrão ornamental bastante rico, o que coincide com as primitivas áreas de acomodações da primeira classe. Nos peristilos, as peças do centro do tapete apresentam motivos florais nas cores amarelo, vermelho e branco, alternando as peças da faixa que ora apresentam um motivo geométrico do tipo meandro, ora possuem losangos. Os rodapés repetem o meandro da faixa, na cor amarelo e vermelho ou apresentam motivos florais, nas cores vermelho, cinza e branco (Figura 5).

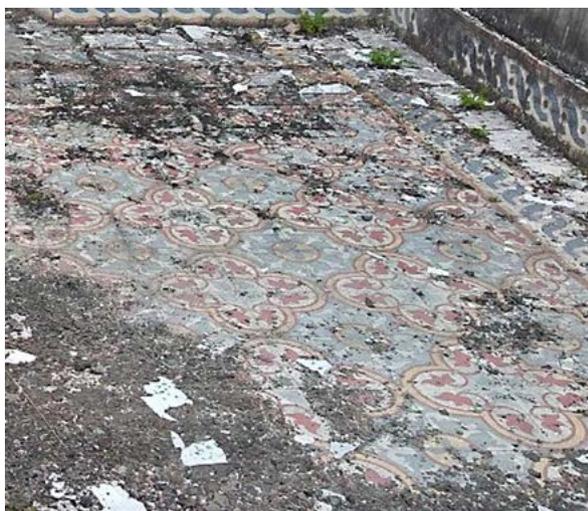
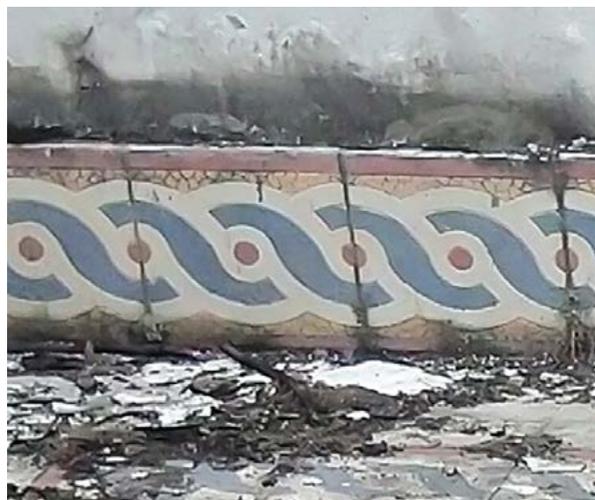
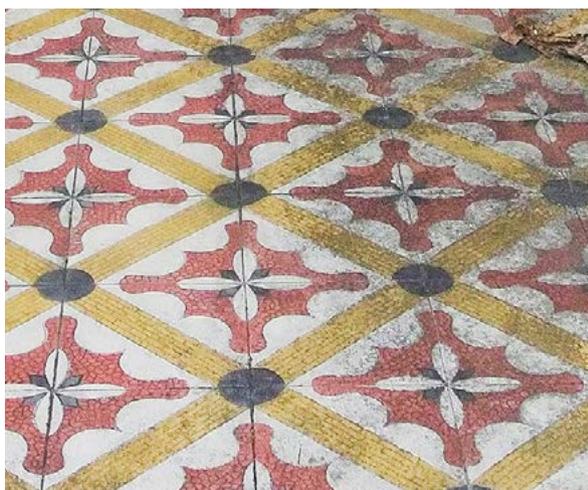
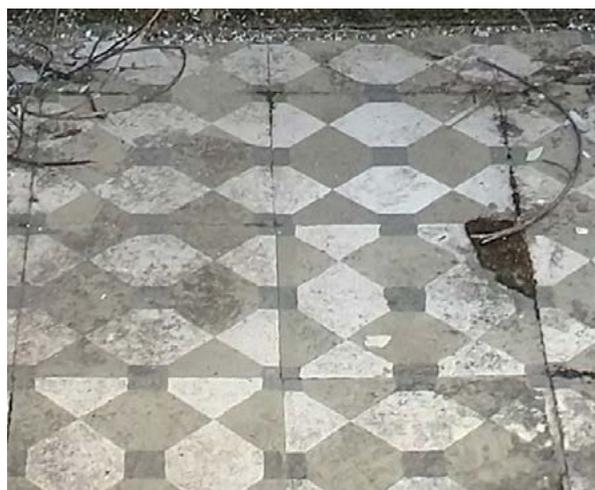
Figura 6 Padrões de ladrilhos do pavimento superior do prédio principal (Santa casa da Misericórdia de Manaus), 2020. Fotografias de Alcilândia Lima.

Alguns ambientes internos desse pavimento apresentam ladrilhos hidráulicos assentados de forma contínua, podendo algumas dessas áreas corresponder às antigas varandas e salões de refeições dos quartos de 1ª classe. Os desenhos das peças apresentam padrões geométricos, florais e motivos curvilíneos característicos do estilo *Art Nouveau* (Figura 6).

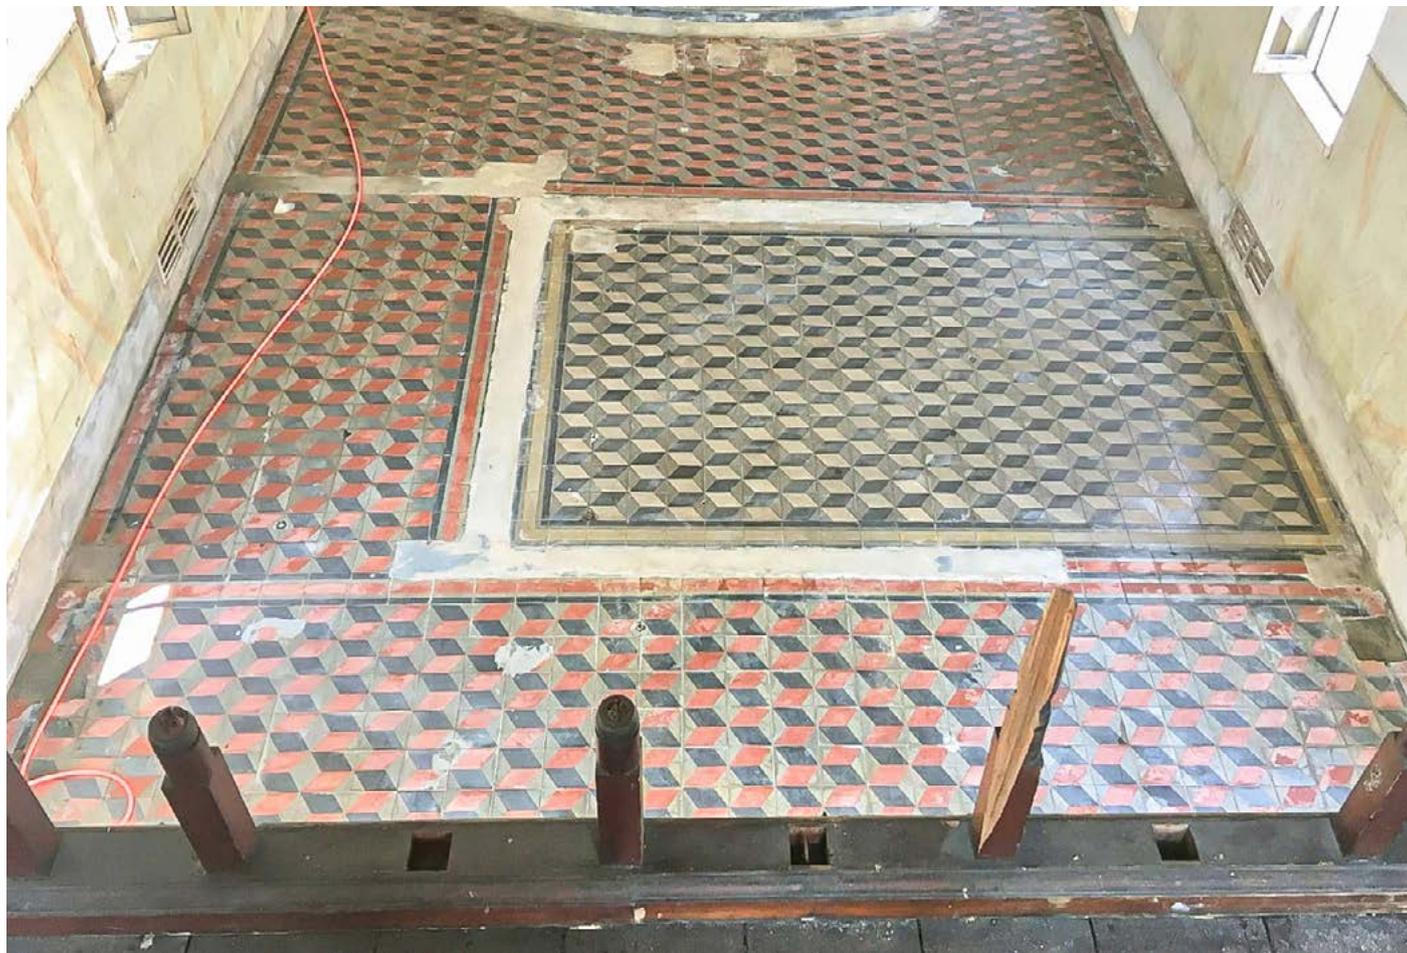
**Figura 7** Paginação de piso da nave da capela da Santa Casa (Santa Casa da Misericórdia de Manaus), 2019. Fotografia de Camyla Torres.

Esta hipótese vai ao encontro do fato de a nave, um espaço importante de uma igreja ou capela, poder apresentar um padrão ornamental maior em relação aos demais cômodos, contendo pinturas parietais, movelaria, tetos e pisos elaborados. Observa-se que, relativamente aos desenhos dos revestimentos da sacristia, os ladrilhos da nave da Capela da Santa Casa possuem um padrão geométrico muito comum, em quatro cores – preto, vermelho, branco e cinza. Outro fato que chama a atenção é a paginação da nave, na qual as peças da cor cinza formam um retângulo próximo ao centro, contudo, assentadas no eixo perpendicular da parede lateral esquerda (Figura 7).

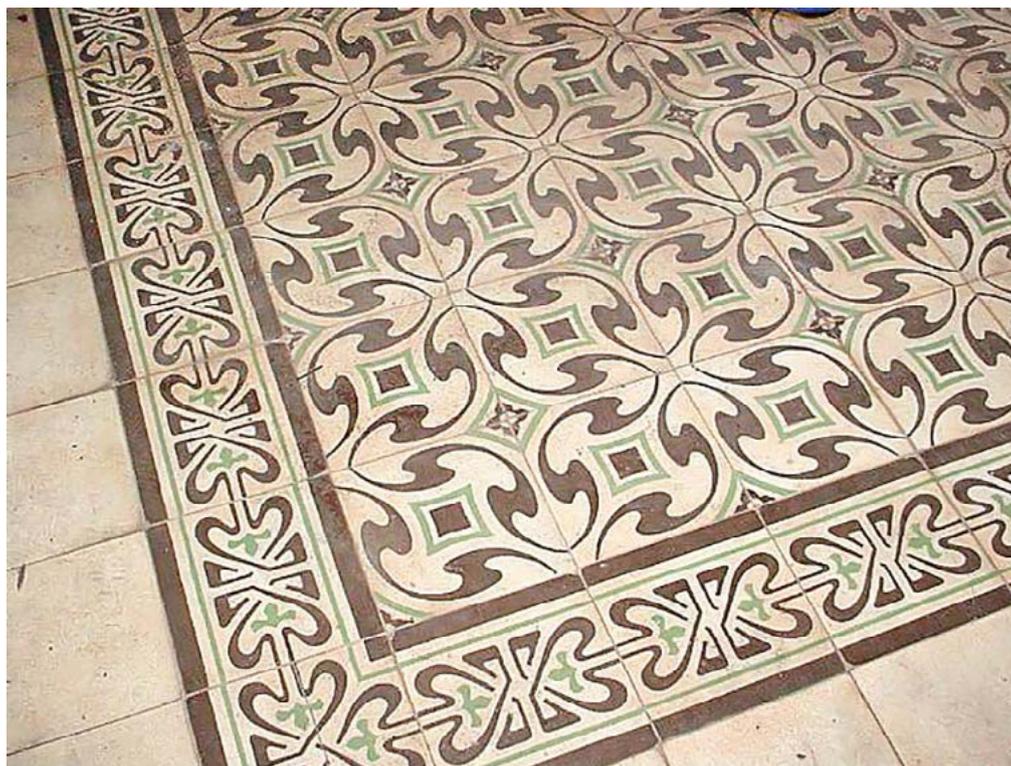
**Figura 8** Ladrilhos em tapete em uma pequena área na sacristia da capela (Santa Casa de Misericórdia de Manaus), 2019. Fotografia de Camyla Torres.

Na sacristia, uma pequena área localizada atrás do altar-mor possui ladrilhos no padrão de tapete, apresentando ornamentação com padrões curvos e florais no centro e na faixa (Figura 8). Separado por duas linhas de ladrilho branco, o restante do piso possui ladrilhos contínuos com ornamentação em motivos florais e rodapé em faixa grega, observando-se que, em toda a composição, prevalecem as cores verde, azul, branco e preto (Figura 9).

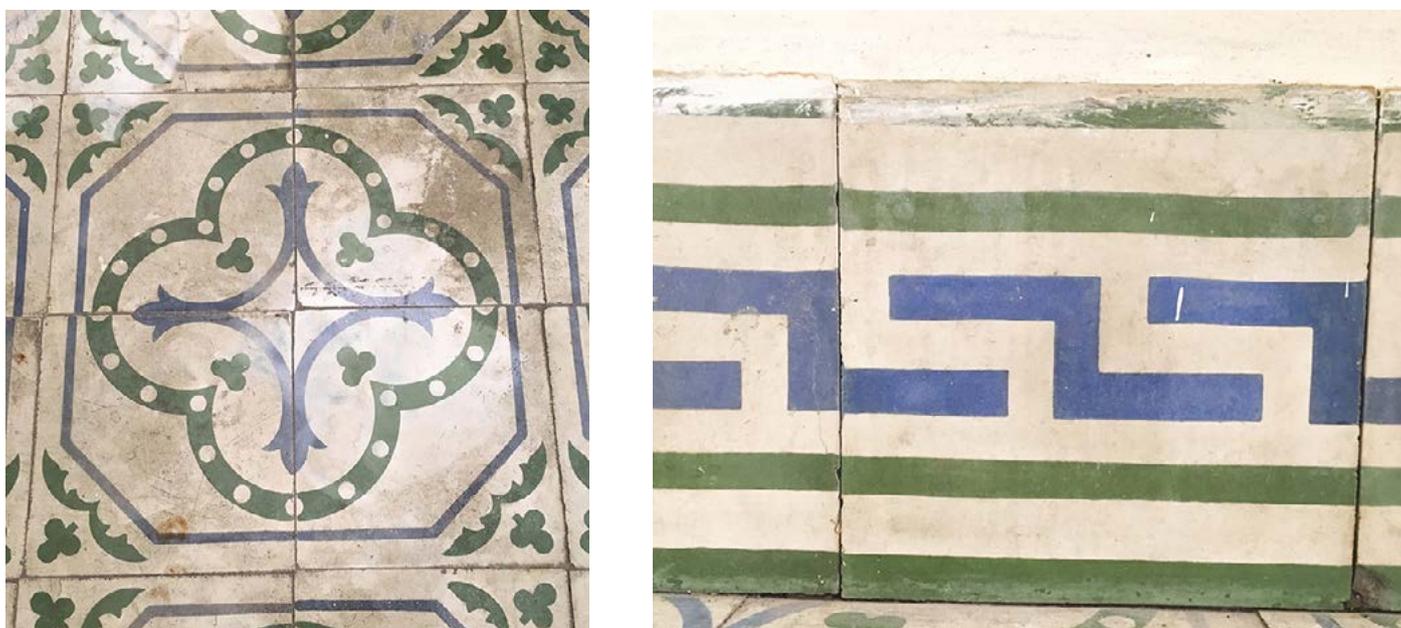
Figura 9 Paginação de piso contínua na sacristia da capela (Santa Casa de Misericórdia de Manaus), 2019. Fotografias de Camyla Torres.
