# O Palácio do Marquês de Angeja e o colapso do painel frontal do chafariz d'el-rei

## The palace of the marquis of Angeja and the collapse of the king's fountain

António Augusto Salgado de Barros\*

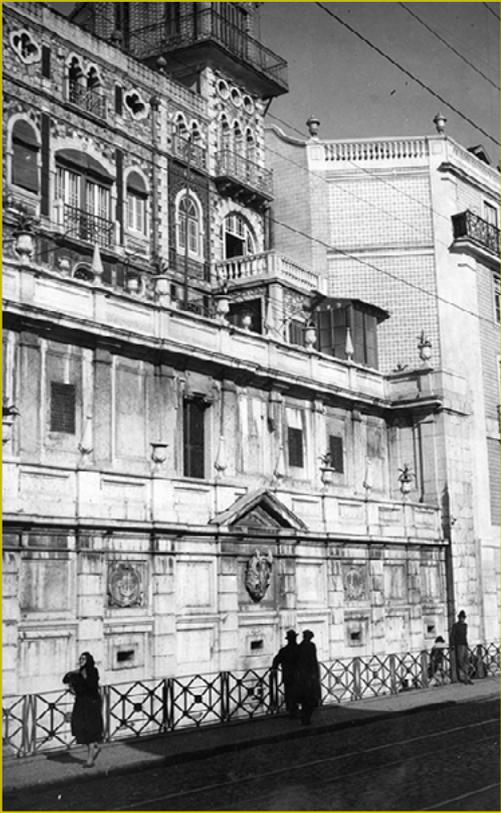
**Figura 1** Chafariz d'el-rei encimado pelo palácio construído no século XX, 1945. AML, André Salgado, PT/AMLSB/SAG/000027

Foi possível proceder a uma recuperação das antigas estruturas de alimentação do chafariz d'el-rei através de uma intervenção acompanhada pela Unidade de Intervenção Territorial do Centro Histórico da Câmara Municipal de Lisboa, já anteriormente descrita, motivada pela existência de um forte assentamento das fundações dos edifícios reconstruídos sobre o antigo paço do marquês de Angeja que estava a pôr em risco a estabilidade das estruturas referidas assim como dos edifícios com eles confinantes (figura 1).

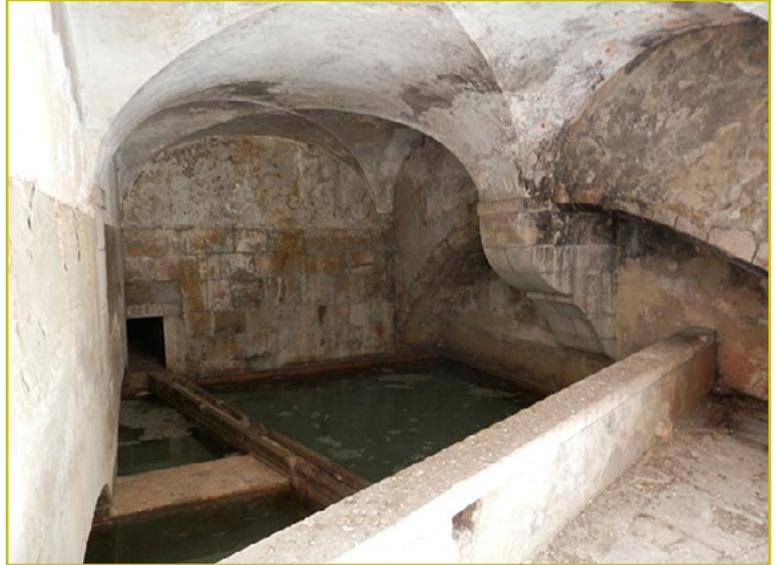
**Figura 2** Arca de água do chafariz d'el-rei (foto do autor)

Como é frequente nos chafarizes que estão próximos dos olhos de água que os abastecem, o chafariz d'el-rei tem uma arca de água a alguns metros a nascente da Cerca Velha com acesso por uma escadaria, com entrada pelo n.º 4 da travessa de São João da Praça, junto à porta da muralha do chafariz d'el-rei, a qual termina numa plataforma. Esta plataforma dá também acesso à alimentação das bicas, descendo-se por uma escada à direita que corre dentro de uma galeria no sentido sudeste-noroeste e que atravessa a muralha; a sua linha de eixo é sensivelmente perpendicular à linha de eixo da galeria de distribuição de água pelas bicas. Esta última galeria tem teto em abóbada de berço e orientação sudoeste-nordeste e contém uma calha no pavimento que distribui a água pelas bicas e está encostada, pelo lado sudeste, ao muro de apoio do frontispício e pelo lado noroeste, à Cerca Velha.

A arca de água está situada à esquerda da plataforma de entrada acima referida e está coberta em dois níveis: a oriente, parte da cobertura é em abóbada, está a uma altura que possibilita a observação de todo o conjunto e é suportada, num dos lados, por um cachorro em pedra. A outra parte da cobertura, a ocidente, com um nível bastante abaixo do anterior e pouco acima do nível da água, constitui uma laje de um dos edifícios adjacentes (figura 2). No fundo deste reservatório existiram, em tempos, os olhos de água que alimentavam o chafariz fazendo subir o nível de água até às caleiras de encaminhamento e distribuição de água pelas bicas. Na arca de água descarrega um cano que, no passado, conduzia a água para o chafariz de uma cisterna situada a noroeste. Junto a esta cisterna existiam nascentes (olhos de água) distribuídos por duas galerias laterais, que ajudavam a reforçar o caudal de alimentação do chafariz. Esta cisterna possuía uma claraboia ao nível do pátio de entrada do palácio do marquês de Angeja e que hoje, depois das obras de 2015, foi requalificada.

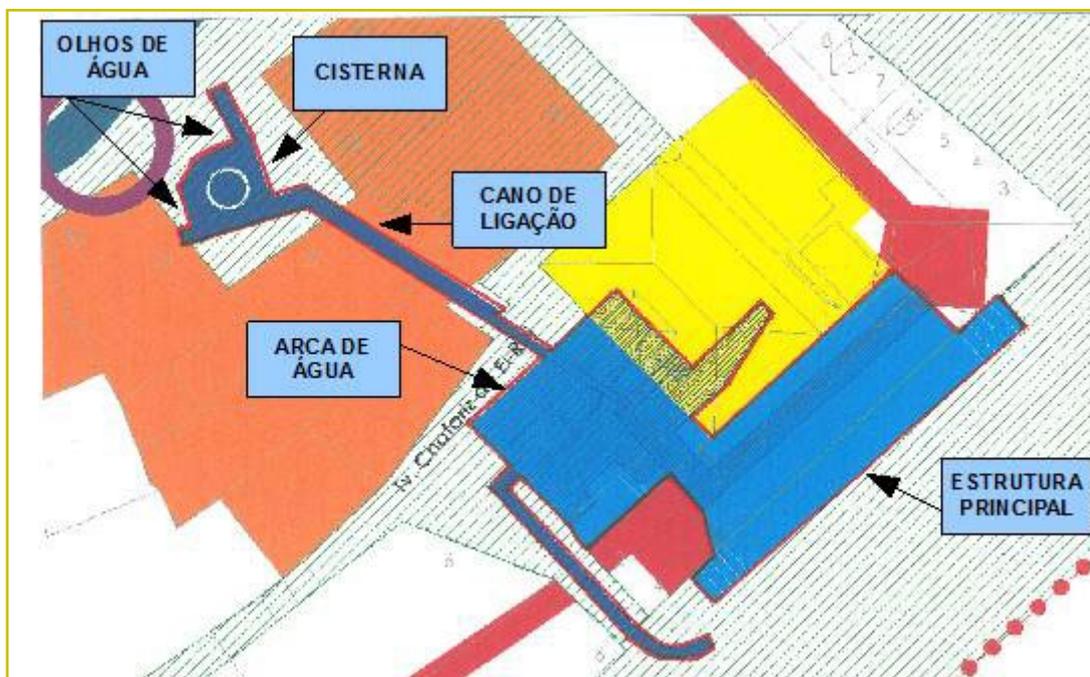
Figura 4 Planta do chafariz d'el-rei e estruturas anexas. (Com base no desenho de classificação da Direção Regional de Cultura de Lisboa e Vale do Tejo)
